Dokumentation der Stadtplatzsanierung in Neumarkt-Sankt Veit auf der Homepage

Veröffentlichungsdatum: 2021 KW 18

Text: **Arbeiten am Entlastungskanal**

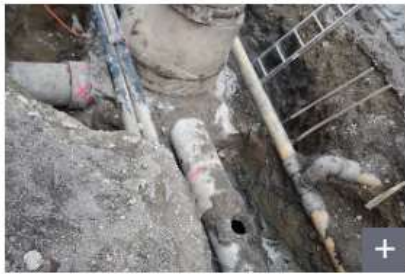
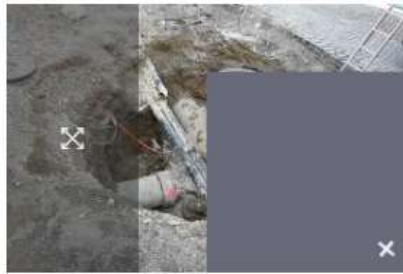
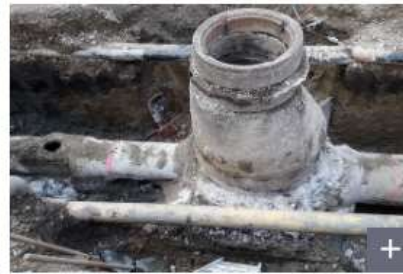
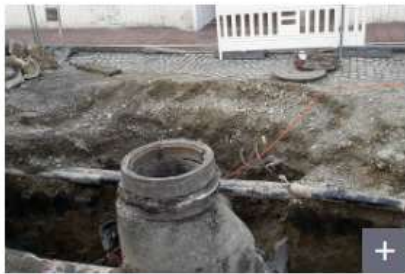
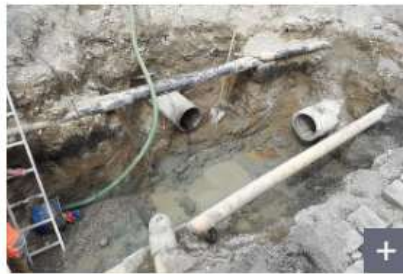
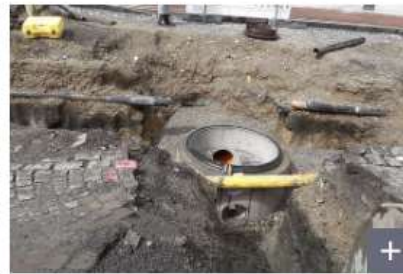
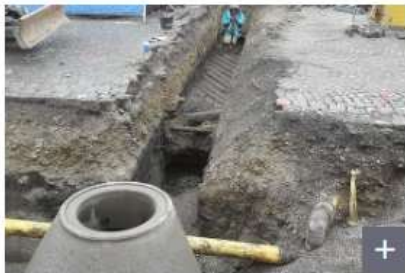
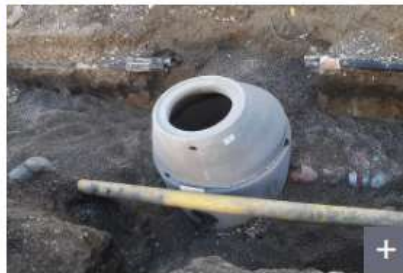
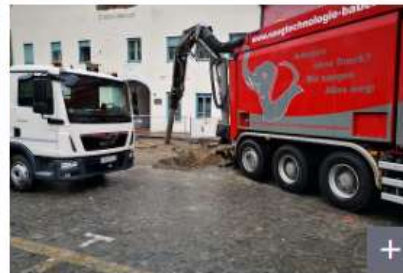
Arbeiten am Entlastungskanal

Die Bilder aus der ersten Maiwoche zeigen vor allem den Schacht beim Kanalknotenpunkt vor dem Durchgang am Fruhmannhaus. Von dort wird der Entlastungskanal Richtung Johannesplatz eingebaut. Alter und neuer Schacht sind auf den Bildern zu sehen. Es gibt dabei für die Leitungsbauer zwei Hürden zu meistern. Zum einen benötigt ein solcher neuer Schacht mehr Platz als der Alte und ist damit unter den ganzen vorhandenen Leitungen (z. B. Gasleitung) oft nur schwer unterzubringen. Zum anderen ist der alte Kanal weitestgehend mit Beton ummantelt und muss für die erforderlichen Anschlussarbeiten von diesem Betonmantel befreit werden. Das Rohr darf dabei nicht beschädigt werden.

Im weiteren Verlauf ist Abhängig von Witterung und Archäologie ist für die kommenden Arbeitstage geplant die Hausanschlussarbeiten fortzuführen. Außerdem sollen die Unterbauarbeiten für die sich im jetzigen Baufeld befindenden Sinkkästen vorgenommen werden.

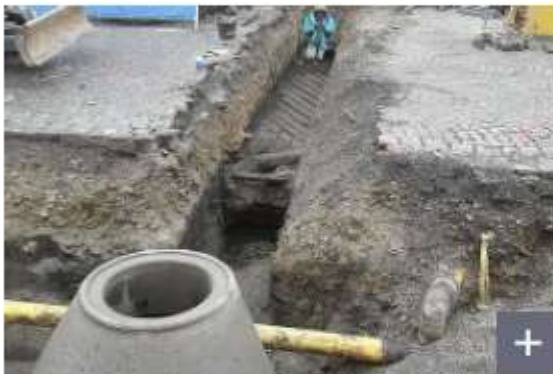
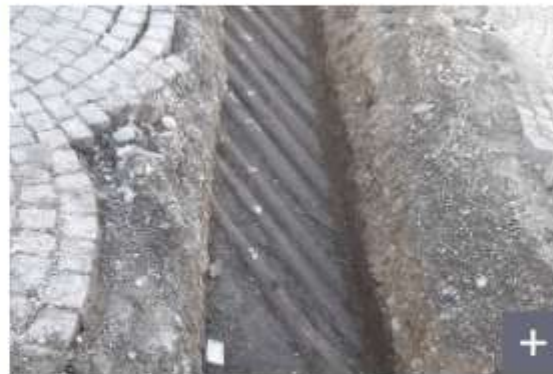
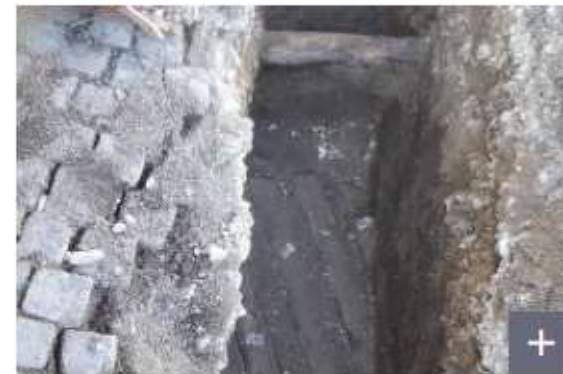
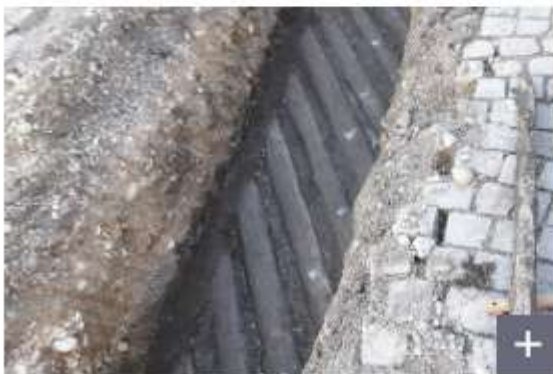
Erneuter archäologischer Fund bei der Stadtplatzsanierung

Beim Aufgraben für den Entlastungskanal wurden mit alte Holzbohlen freigelegt. Der Kanal quert die westliche Stadtplatzhälfte in Höhe Durchgang Fruhmannhaus. Die von der Stadt beauftragte Archäologin wurde sofort eingeschaltet. Es ist noch nicht geklärt ob die Bohlen nur lose ausgelegt wurden, oder ob noch eine Unterkonstruktion zum Vorschein kommt.
