Dokumentation der Stadtplatzsanierung in Neumarkt-Sankt Veit auf der Homepage

Text: **Baufortschritt in der 40. Kalenderwoche 2021**

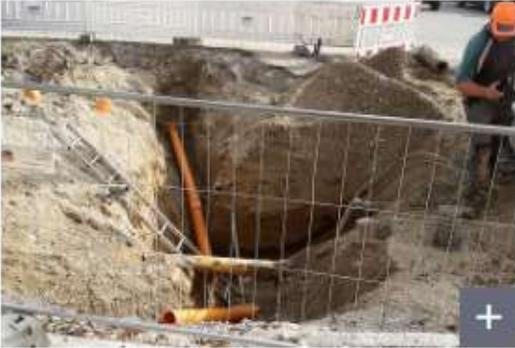
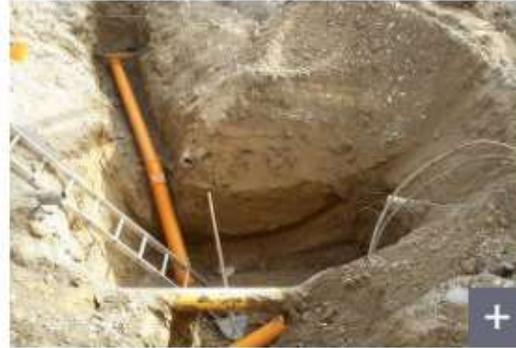
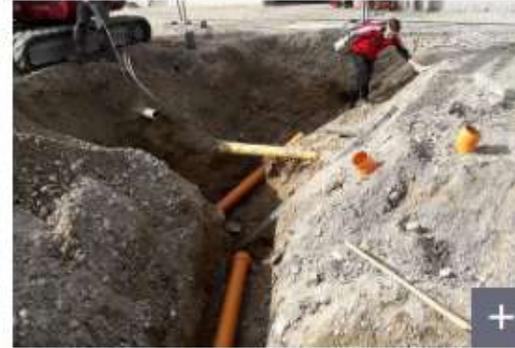
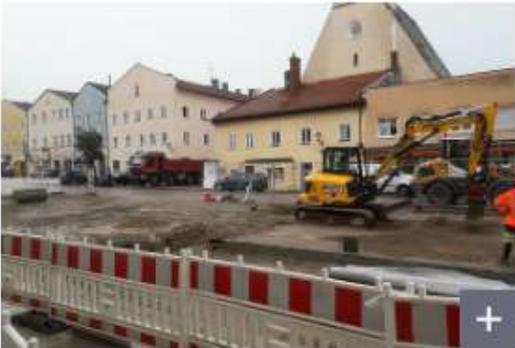
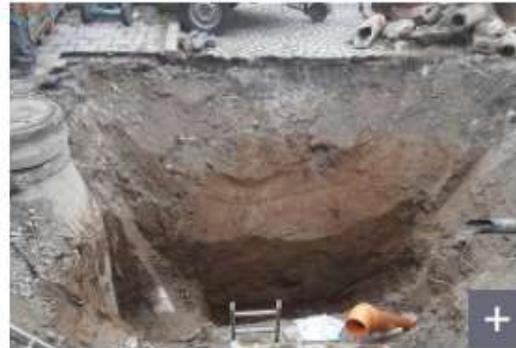
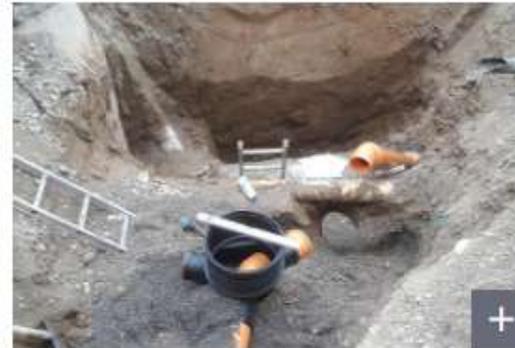
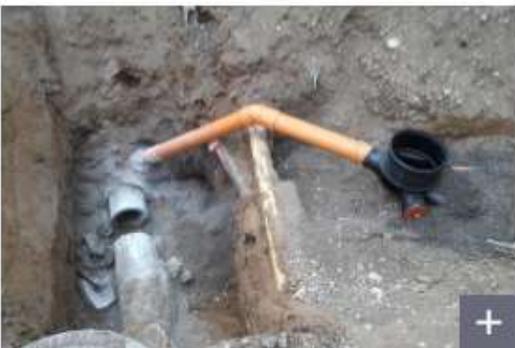
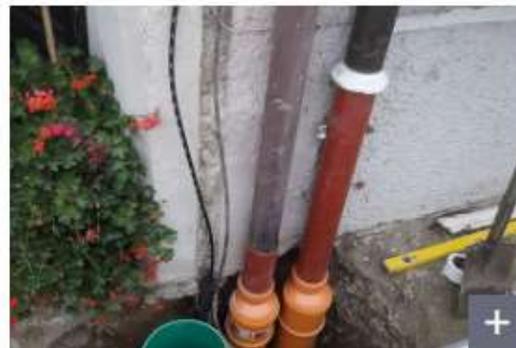
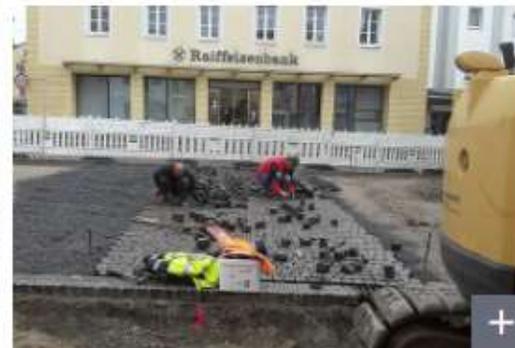
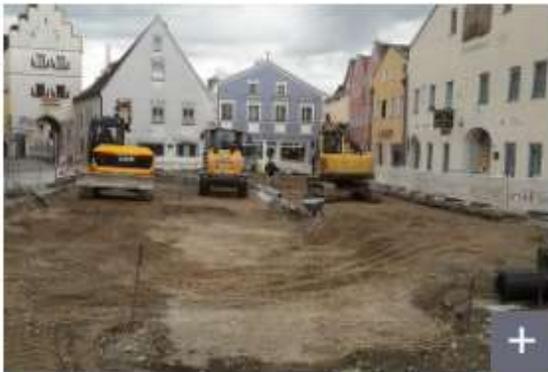
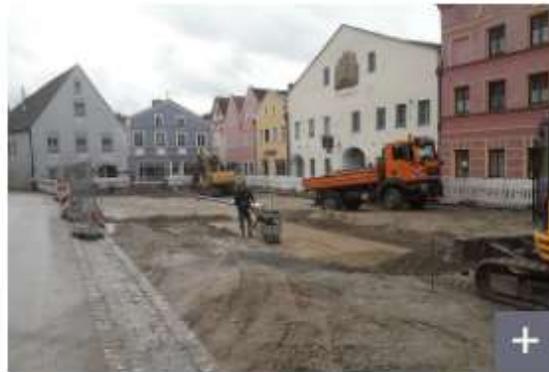
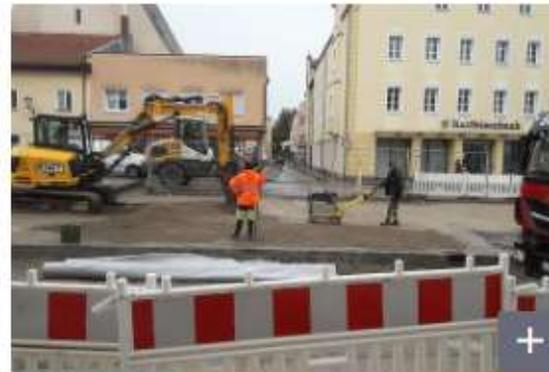
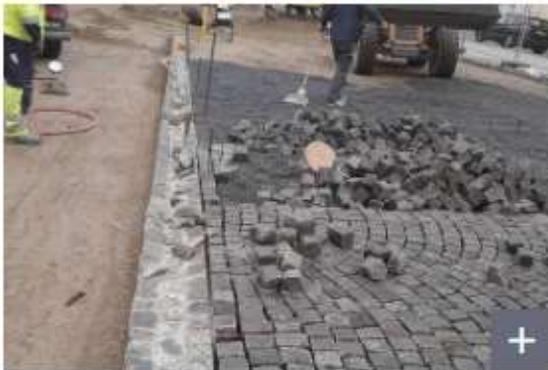
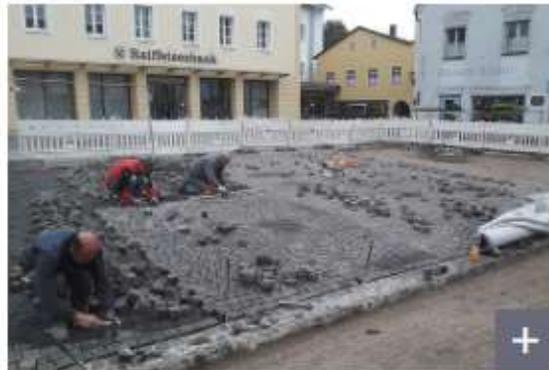
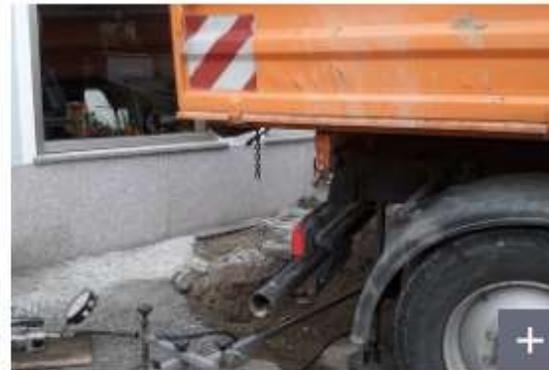
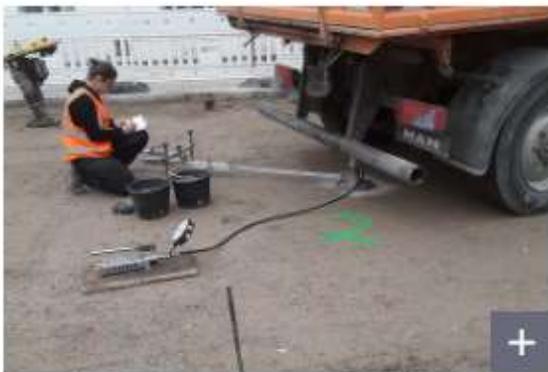
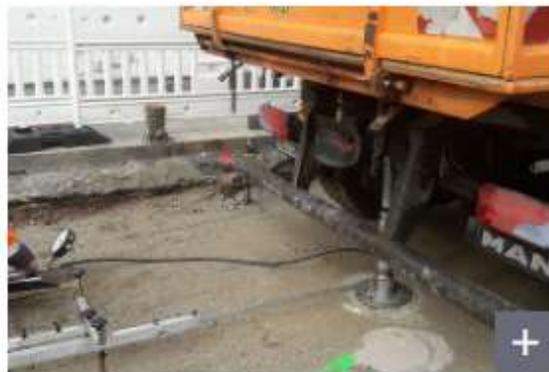
Bilder von der 40. Kalenderwoche 2021

Auf den Bildern sind sowohl die Arbeiten für die Erneuerung der Leitungen als auch für den Bau der Verkehrswege, der Straßen- und Pflasterflächen zu sehen.

Die Leitungsbauer sind auf Höhe des Gasthofes zur Post und arbeiten an den Hausanschlüssen. Die Hauptwasserleitung in diesem Bereich ist bereits fertig eingebaut, abgedrückt, befüllt und beprobt, so dass auch die Wasseranschlüsse der Gebäude erstellt werden können. In diesem Baufeld geht es weiter nach Norden bis zum Oberen Tor.

Die Fotos der Pflaster und Straßenbauer zeigen ein paar Bilder vom neu erstellten Pflasterbelag. Für die Verlegung wurden gebrauchte Steine verwendet.

Bei den Straßenbauern ist der geplante weitere Ablauf so, dass sie mit zwei Trupps weiterarbeiten. Die eine Mannschaft ist beschäftigt mit Unterbau und den Einbauten wie Sinkkästen und dergleichen. Der zweite Trupp ist mit der Pflasterung des endgültigen Belags beschäftigt. Beide Gruppen arbeiten sich in Richtung Norden vor.

Die Bilder mit den grünen Zahlen am Boden zeigen Druckversuche. Hierbei wird mit dem LKW als Gewicht eine Platte auf den Boden gedrückt, damit man Aufschluss über die Tragfähigkeit des Bodens erhält.
